## Überprüfung der Zündversorgungswicklung:

**3 ½ 14x18mm  
defekt und  
neu gewickelt**

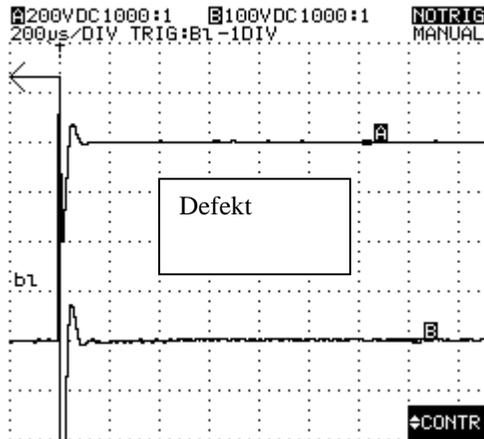
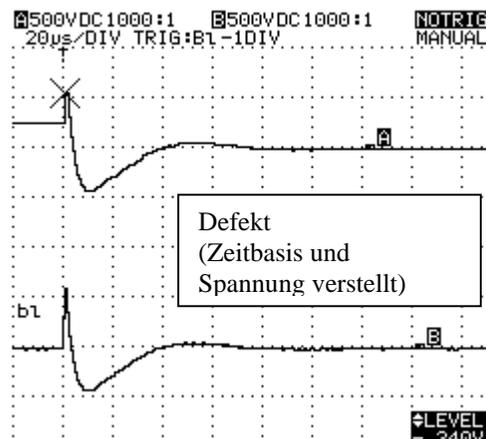
Oszisetup c:\Fluke\zuend\_gn.set 0,47 nF 280V DC bei 210 V AC mit Transistor geschaltet  
**Defekte** Lima mit 14x18mm Zündversorgung. Von Gerhard F.  
Widerstand 157 Ohm

Diese Zündversorgung hat 1 Kurzschlussblech 2,0mm Dick und Isolierung 2,0mm Dick  
Die alten haben ein Kurzschlussblech mit 1,0 mm und eine Kurzschlusswinkelblech mit 1,5mm. Isolierung 1,0mm.  
Leider passt die 2mm dicke Isolierung der neuen Ausführung bei den alten mechanisch nicht drauf.
