## Stützlager

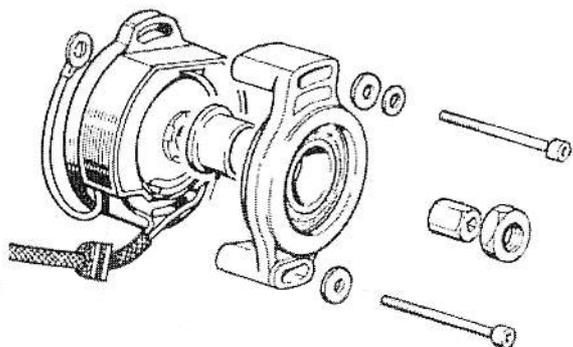
Einige späte Modelle wurden serienmässig mit einem sog. "Stützlager" ausgerüstet, bestehend aus einem Leichtmetall-Druckguss-Träger, einem gedichteten Rillenkugellager 6003 2RS und einer gestuften Hülse. Dies Teile wurden auch gerne nachgerüstet. Auf den Pickup-Stator aufgesetzt und mit diesem verschraubt, verhindern es das Taumeln und axiale Auswandern der Nockenwelle und dient so der Stabilisierung des Zündzeitpunktes (das geht auch anders, vgl. *LaStrega* 44).
